Hardware Update bei HP Elitebook 840 G3

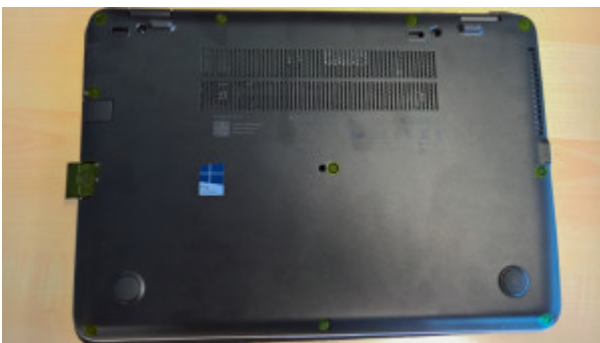
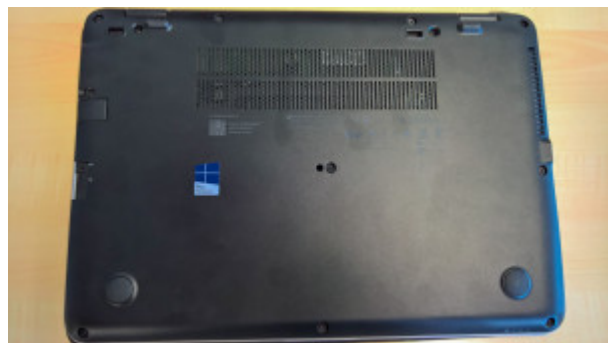
Schritt 1)

man finde alle Verschraubungen.

Bis auf eine Schraube sind alle unter Gumminoppen geschützt. Die letzte befindet sich im SD Slot, wozu man den blinden Einschub herausnehmen muss:

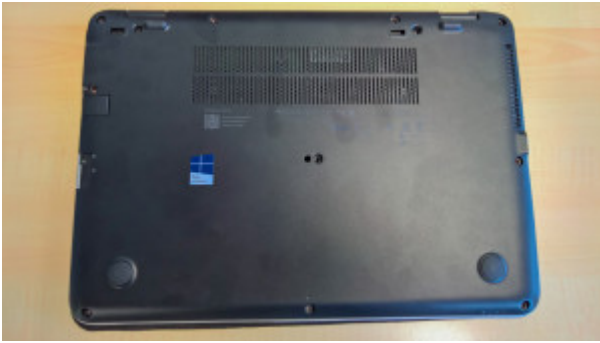
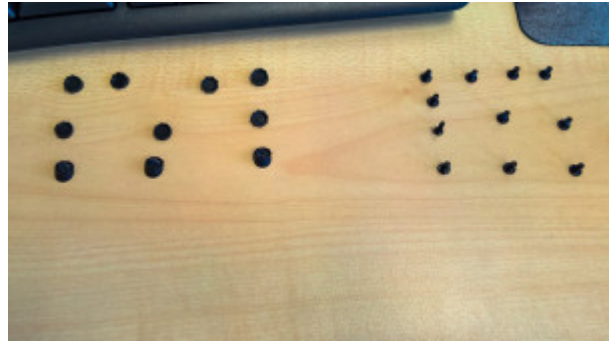
Schritt 2)

man entferne alle Gumminoppen und Schrauben.

Hier tut man sich selbst einen Gefallen, wenn man diese Teile sauber sortiert nach Schraubblöchern ausbreitet. Es wäre zu einfach, wenn es zehn identische Noppen und elf identische

Schrauben wären:

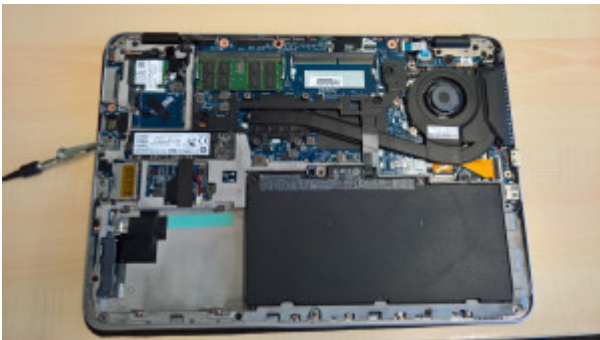
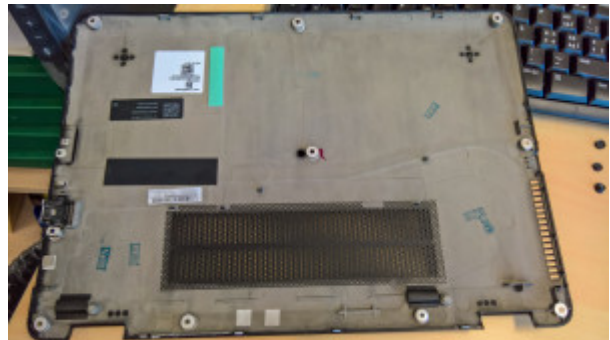
Schritt 3)

man entferne die Abdeckung.

Nachdem alle Schrauben entfernt wurden muss „nur“ noch die Abdeckung entfernt werden. Ohne Werkzeug (in meinem Fall Taschenmesser) und ein bisschen Mut zu ein wenig Gewalt kaum zu bewältigen. Anschliessend findet man eine übersichtliche und selbsterklärende Anordnung der Hardware vor:

Wie in den Bildern bei Schritt 3 und 4 zu erkennen, ist im Notebook ein weiterer Festplattenplatz vorhanden.

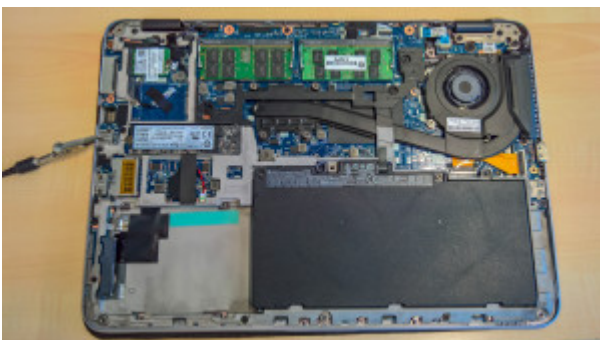
Schritt 4)

man setze den RAM Baustein ein.

Dies ist nun einfach im Vergleich zu den vorherigen Schritten. Um keinen Elektronikschaden zu verursachen, sollte man die statische Ladung mit dem Notebook abgleichen (Stichwort: ESD):
